**3840962**

**AVAC - Avarias - Outros**

CP22070116 - Nous subissons toujours des infiltrations venant de clim la derniere intervention n'as pas résolu la totalité du problème.

SFR DISTRIBUTION Evry 2 - Général

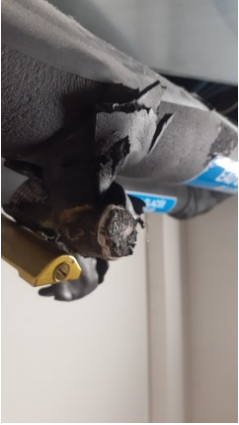
la vanne à boisseau sphérique 1/2 s'est avérée avoir un pore dans la zone du chapeau de la vanne et perd de l'eau. un bloc 1/2 a été placé directement sur la courbe de la ligne et il a été vérifié qu'il ne coule plus vers l'intérieur. Le problème a été résolu. devenir nécessaire à l'avenir de changer la vanne pour une nouvelle.
