4322077

AVAC - Avarias - Outros

SFR DISTRIBUTION Roissy Aeroville - Général

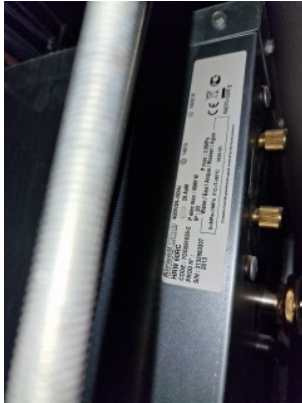
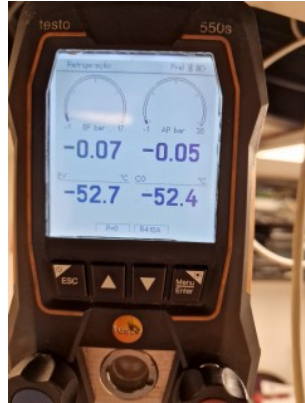
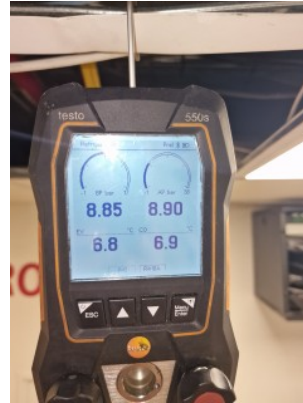
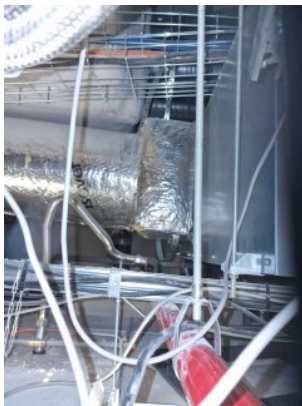
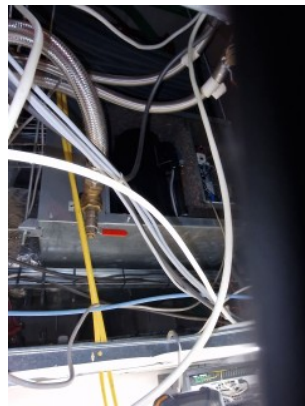
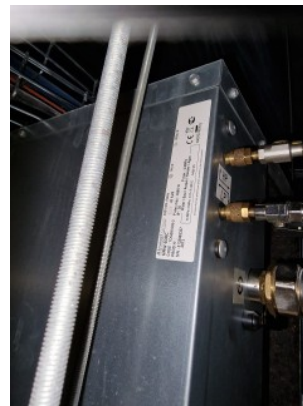
FICHIERS

après intervention lors du démarrage de la machine de climatisation il s'est avéré que c'est sans Gaz R410A ayant une fuite.

le test d'étanchéité a été réalisé avec 20 bar d'azote et en 30m il a perdu 10bar de pression. aucune fuite externe n'a été détectée et la fuite est à l'intérieur de l'échangeur de la machine ce qui rend impossible la réparation sur place et l'audition d'un échangeur de remplacement

le site de la fuite sera vérifié pour essayer de le réparer
