3669031

AVAC - Avarias - Outros

SFR DISTRIBUTION Marseille Canebiere - Général

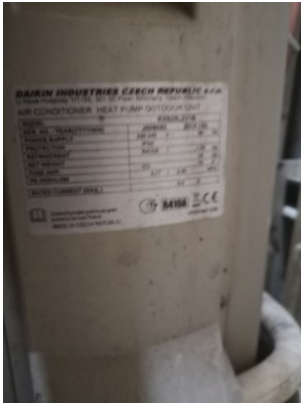
Photos de tâches

des traces d'huile ont été détectées dans la machine externe, il a été constaté qu'il y avait une petite fuite de gaz. la fuite a été réparée et 250 grammes de R410A ont été prélevés La machine a commencé à fonctionner correctement

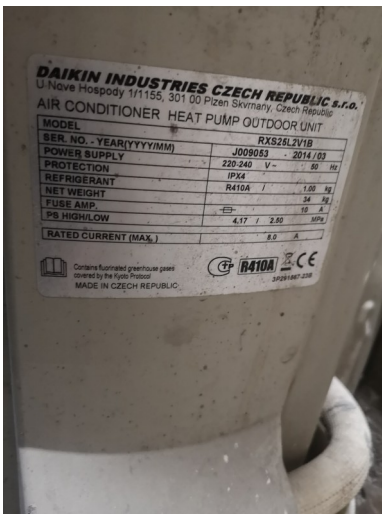
ÉQUIPEMENT (SPLIT SYSTEM A CONDENSATION A AIR)

En fonctionnement

Type
SPLIT SYSTEM A CONDENSATION A AIR
Lieu
SFR DISTRIBUTION MARSEILLE CANEBIERE - GÉNÉRAL
Code
AUCUN CODE

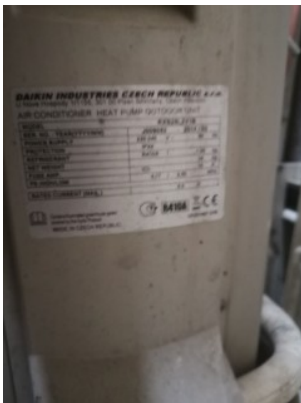
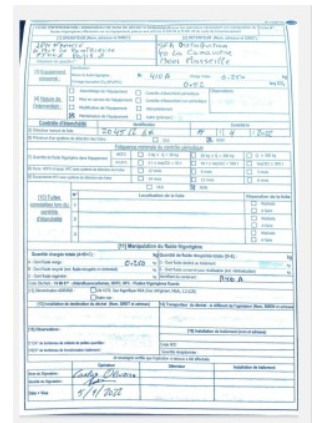
des traces d'huile ont été détectées dans la machine externe, il a été constaté qu'il y avait une petite fuite de gaz. la fuite a été réparée et 250 grammes de R410A ont été prélevés La machine a commencé à fonctionner correctement
